Comune di  
**SAN DONATO MILANESE**

SCUOLA PRIMARIA "MARTIN LUTHER KING"  
VIA DI VITTORIO, 48 - RIQUALIFICAZIONE  
ENERGETICA, ADEGUAMENTO ANTISISMICO  
IMMOBILE E MANUTENZIONE STRAORDINARIA  
AREE ESTERNE - CUP J53C24001080004

*PROGETTO ESECUTIVO*

**DOCUMENTAZIONE  
FOTOGRAFICA  
DELLO STATO DI FATTO**

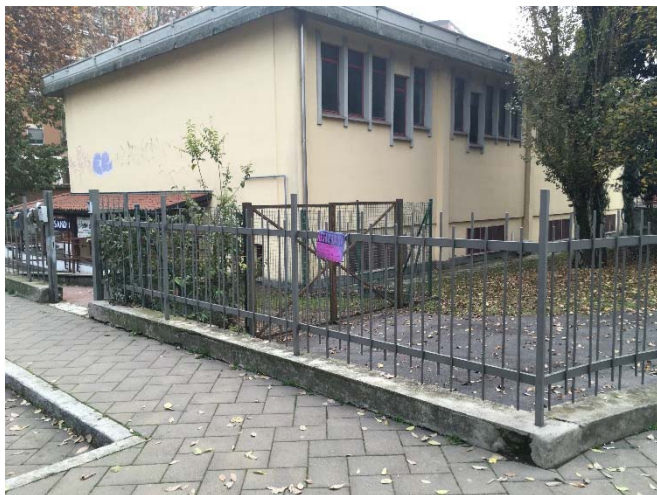
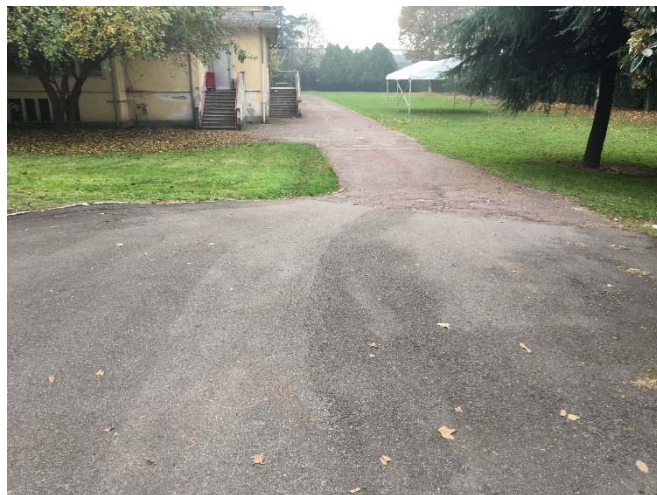
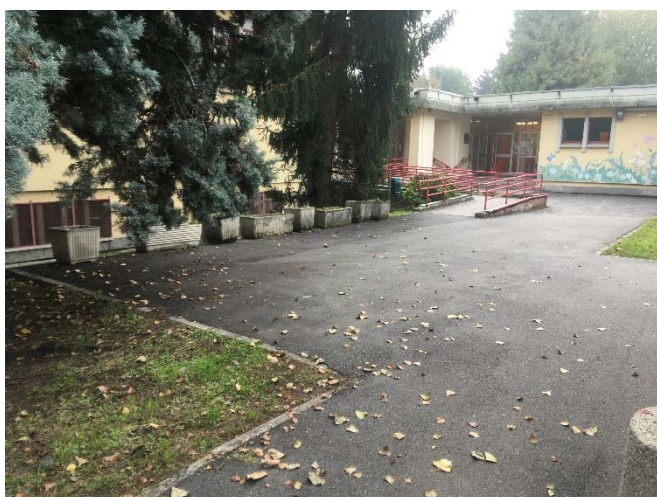
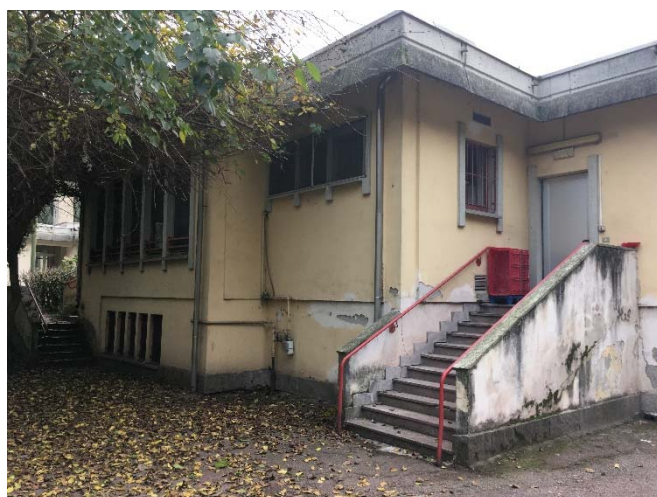
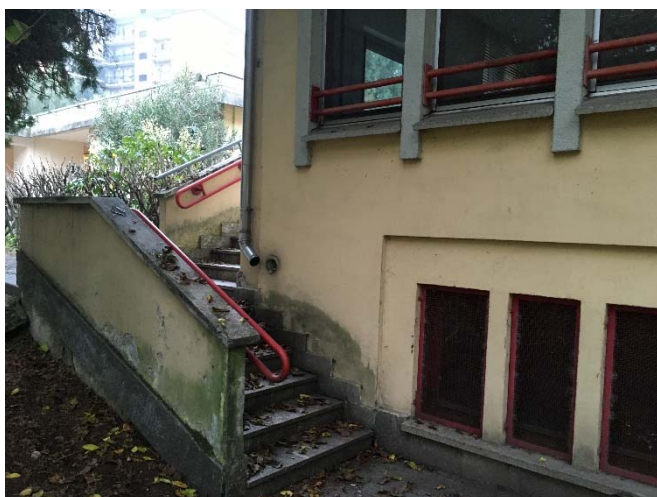
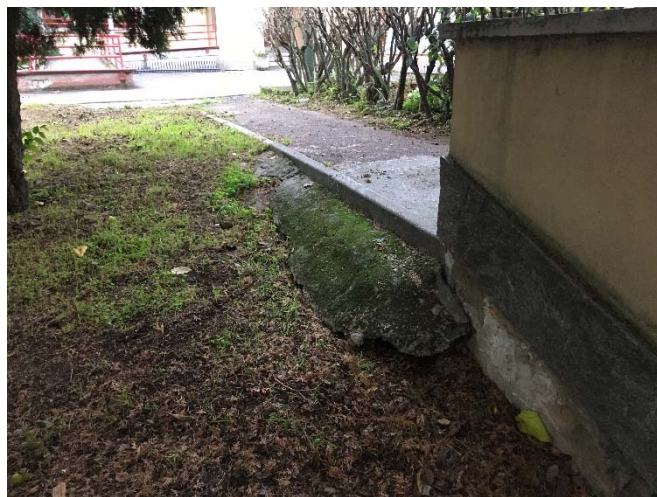
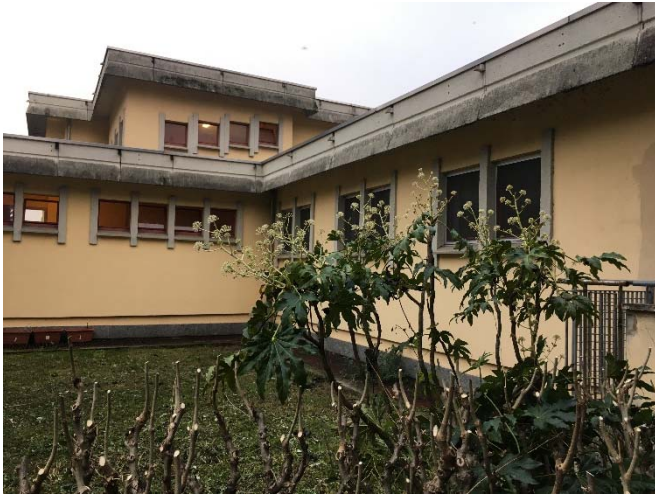
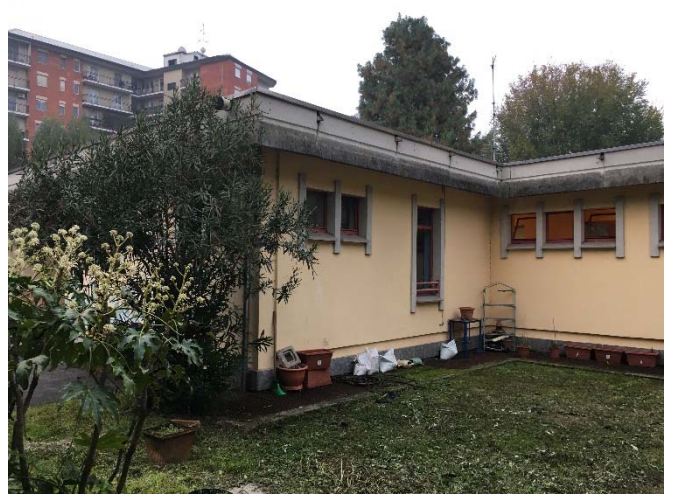
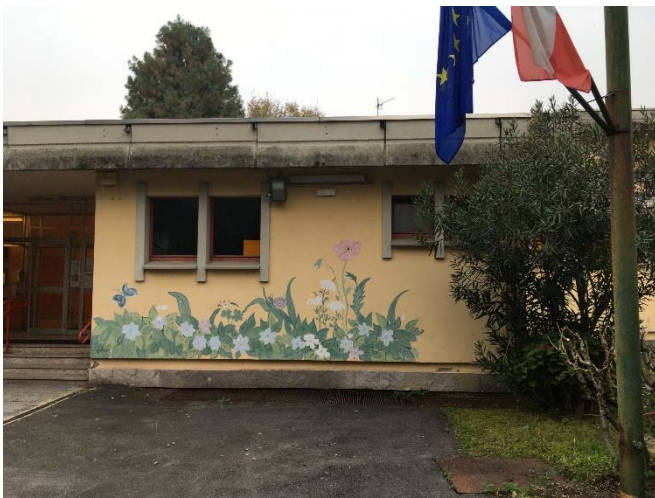
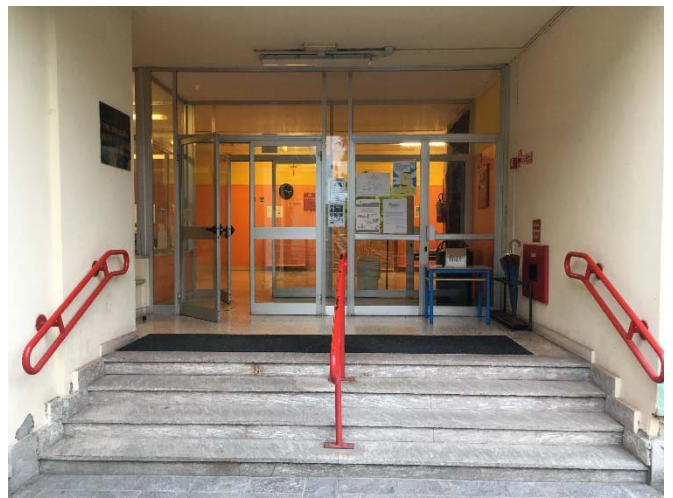
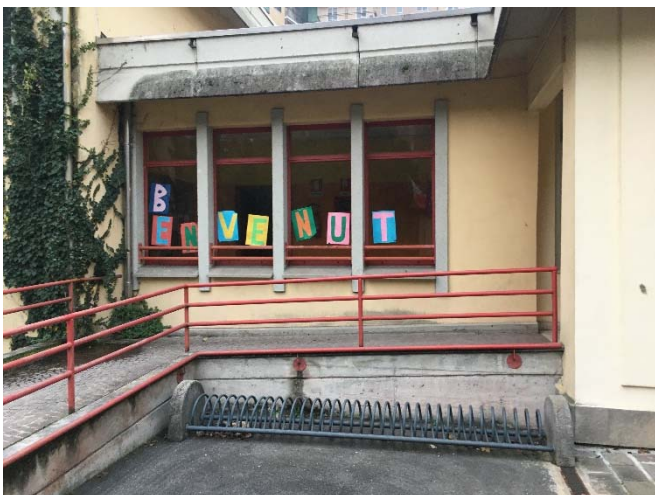
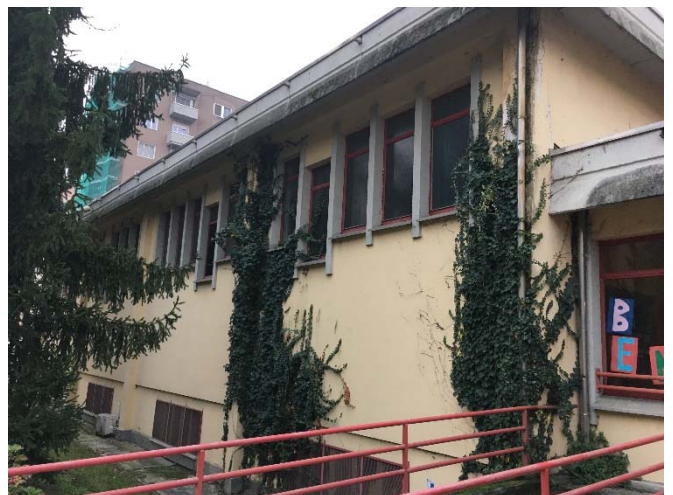
Area ingresso da via Di Vittorio: palestra e fronte est della scuola ad un p.f.t., con relative pavimentazioni esterne bituminose, in pietra e a verde

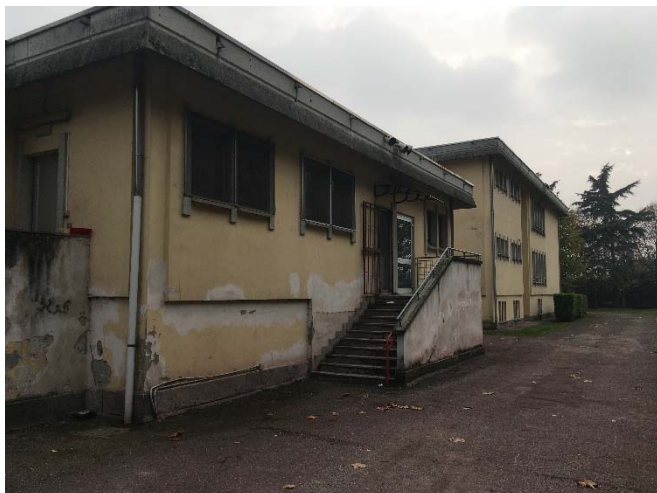
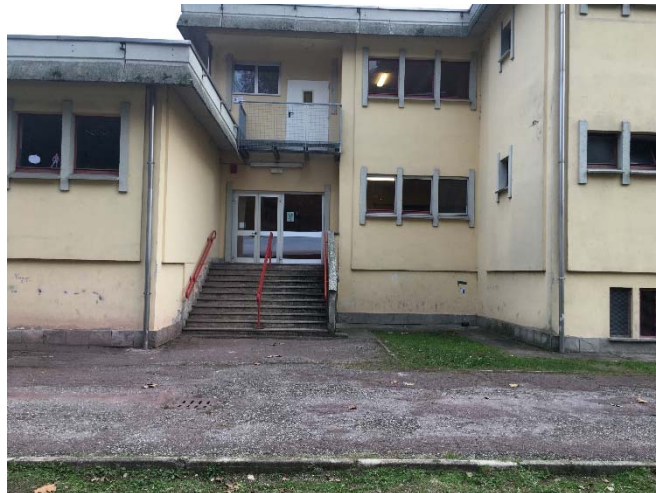
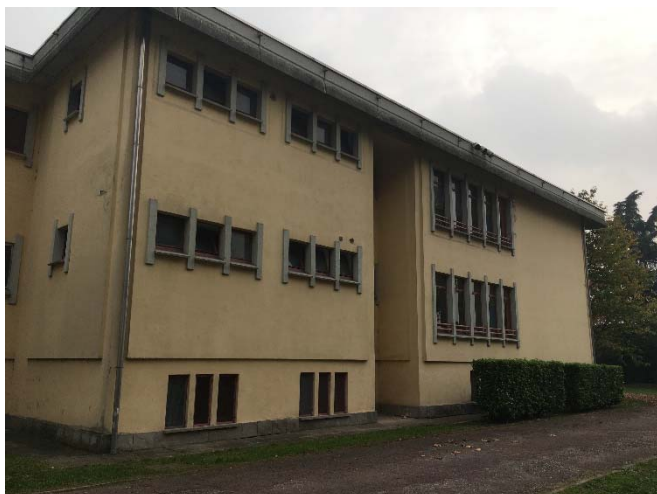
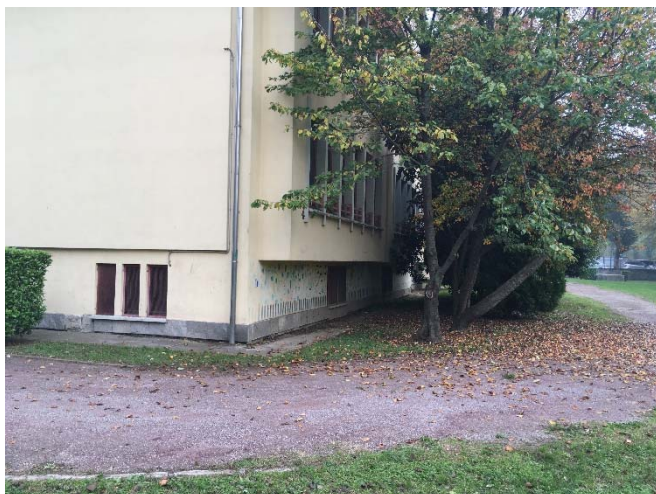
Fronte nord della scuola: porzione ad un p.f.t. (cucina, refettorio) e porzione a due p.f.t. (WC e aule)

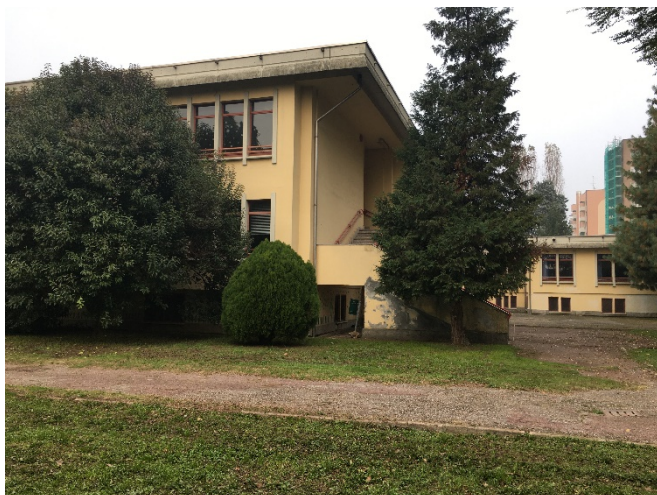
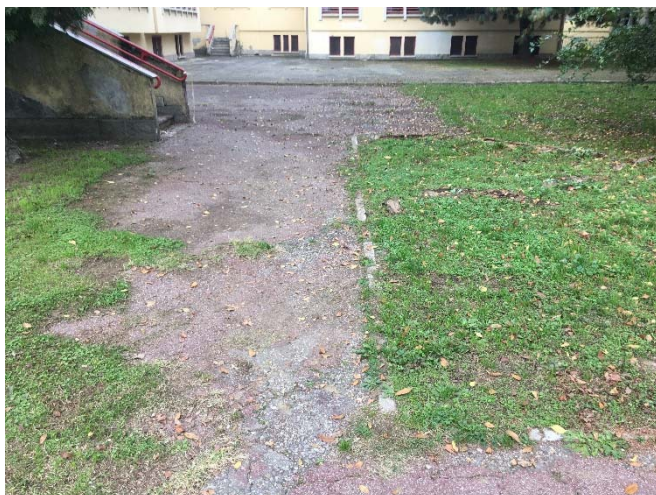
Fronte ovest della scuola: porzione a due p.f.t. (WC e aule) e porzione ad un p.f.t. (aula proiezioni).  
Area verde con radici affioranti e pavimentazioni esterne del cortile

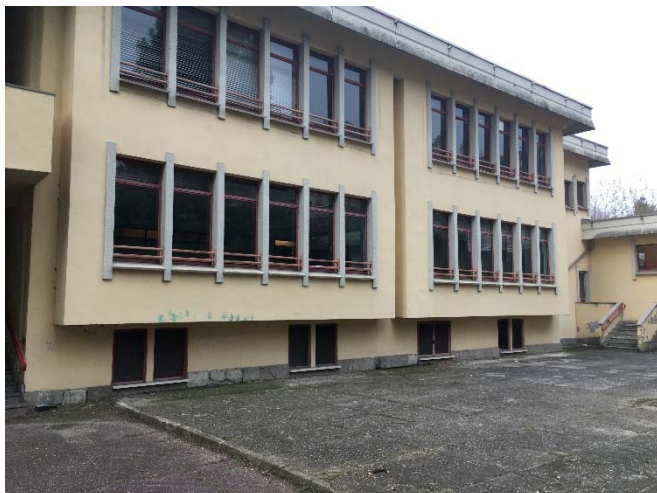
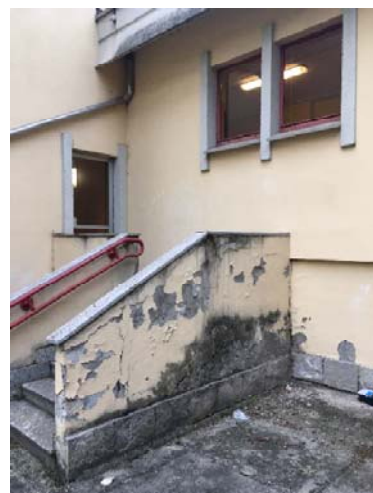
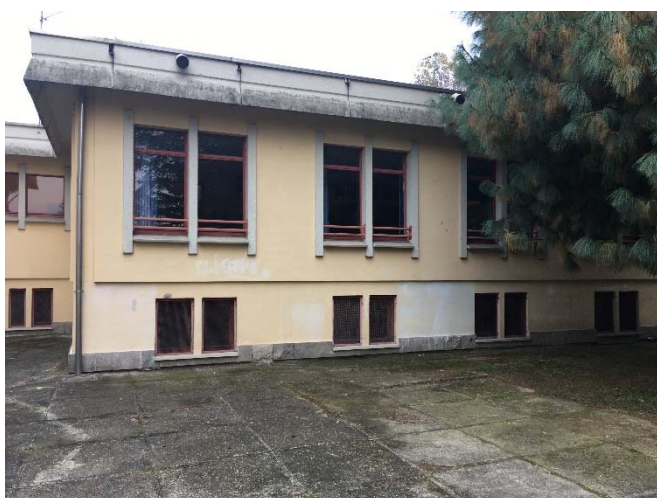
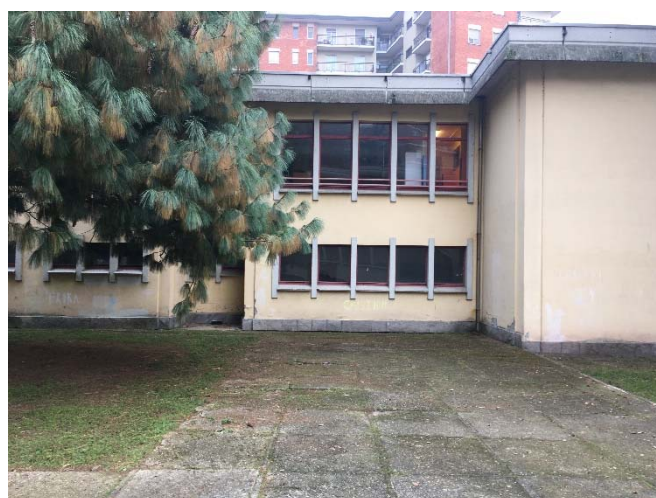
Fronti interno cortile della scuola: affacci sud a due p.f.t., ovest ad un p.f.t. e nord a due p.f.t.

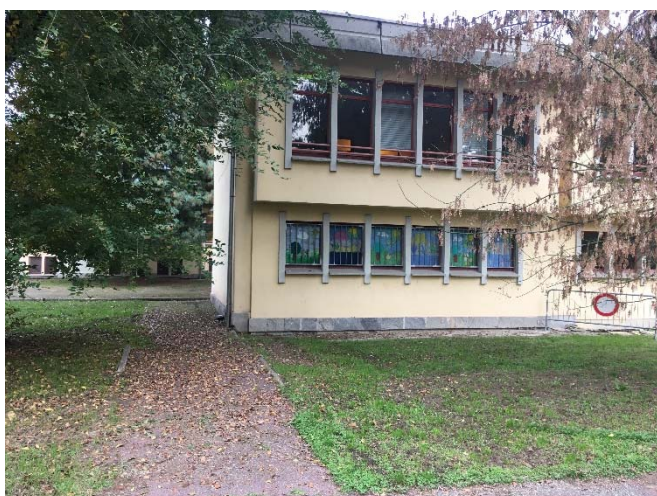
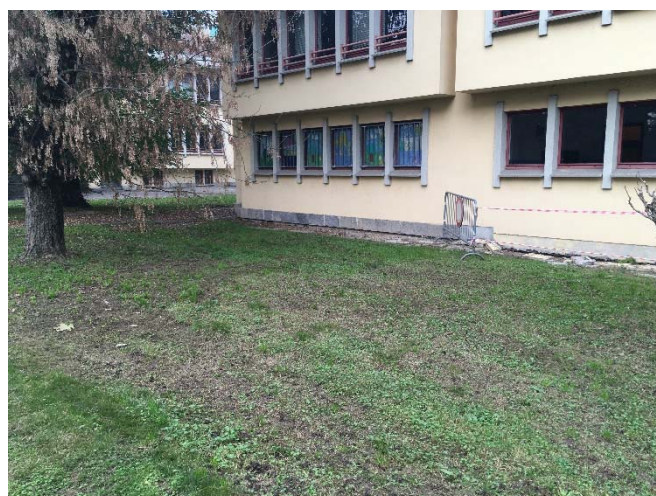
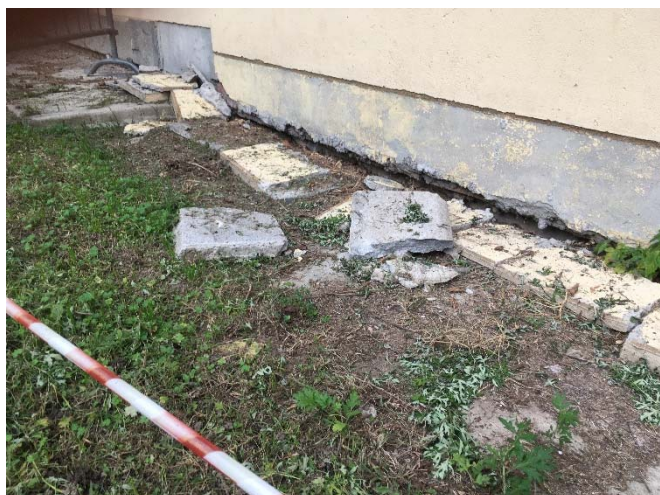
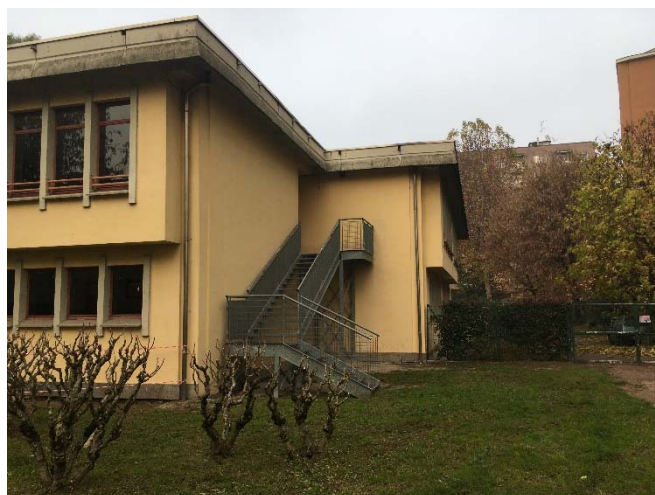
Fronte ovest della scuola: porzione a due p.f.t. (aule) del corpo sud

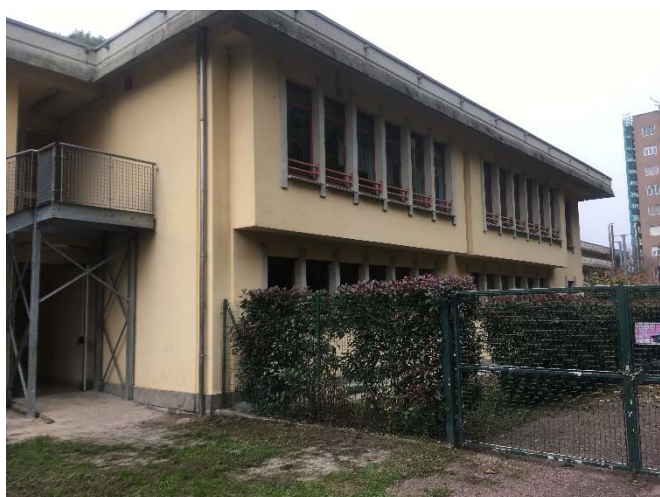
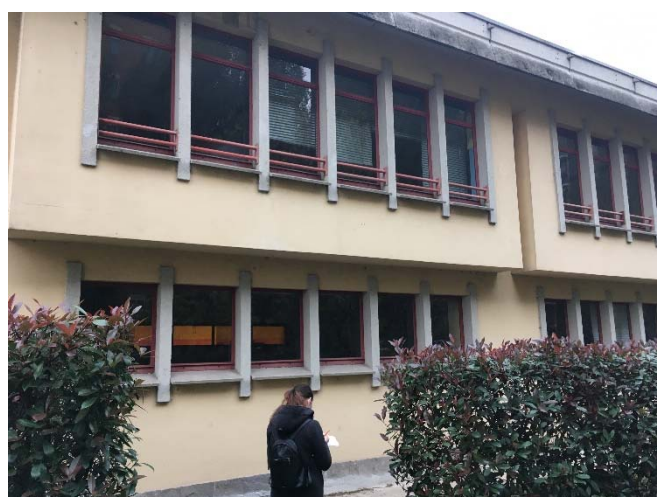
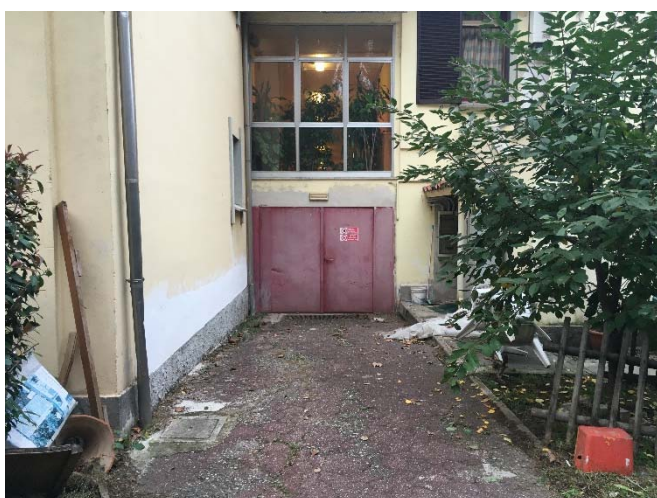
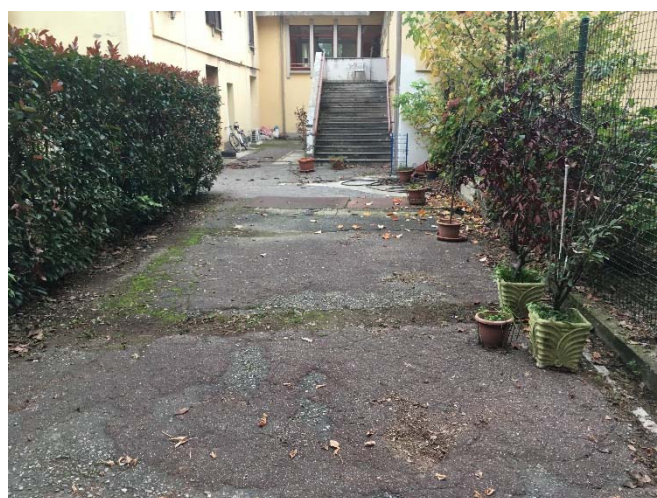
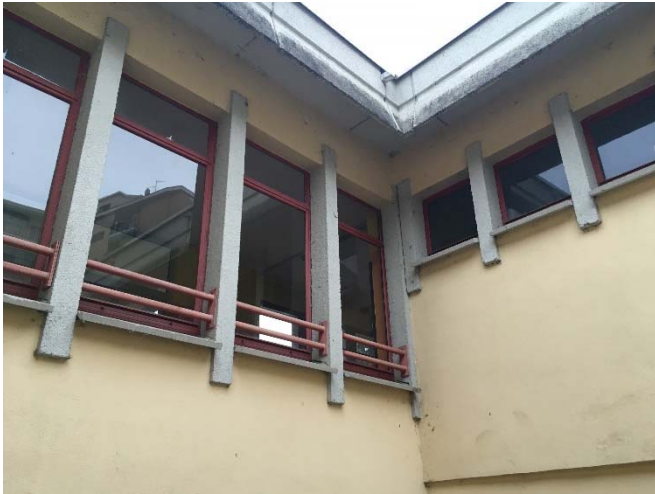
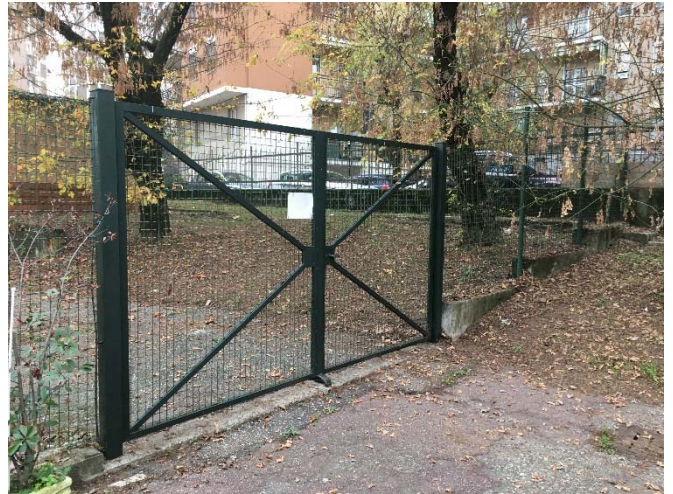
Fronte sud della scuola: porzione a due p.f.t. (aule e connettivo) e casa del custode

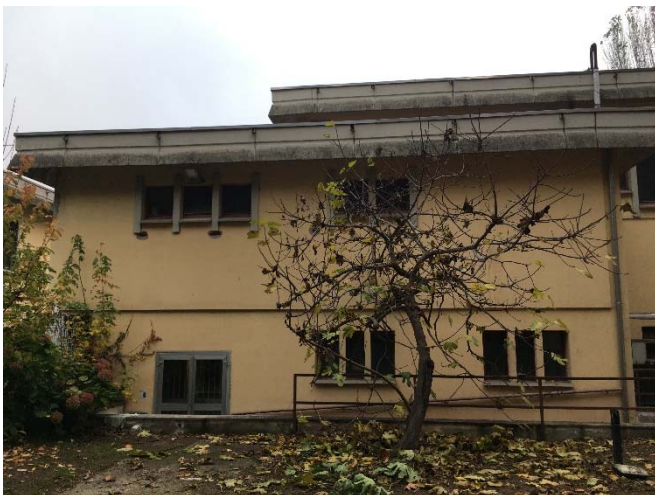
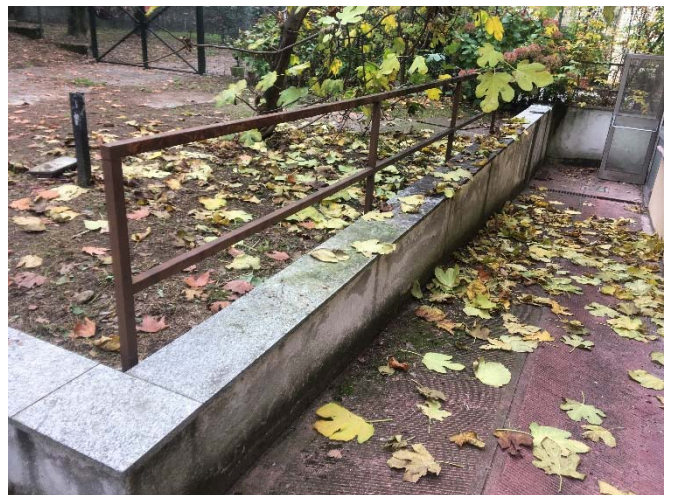
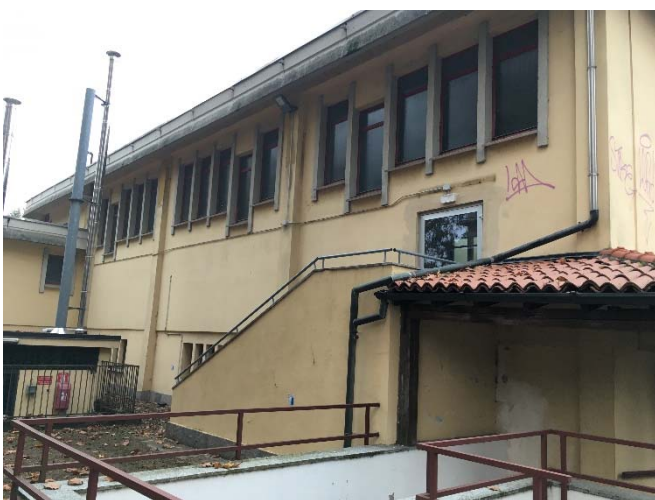
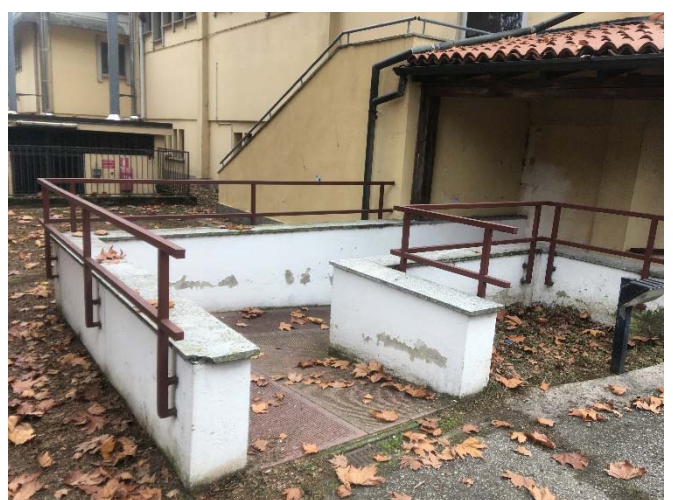
Fronte sud della palestra: spogliatoi, palestra e locali sottostanti a disposizione delle associazioni

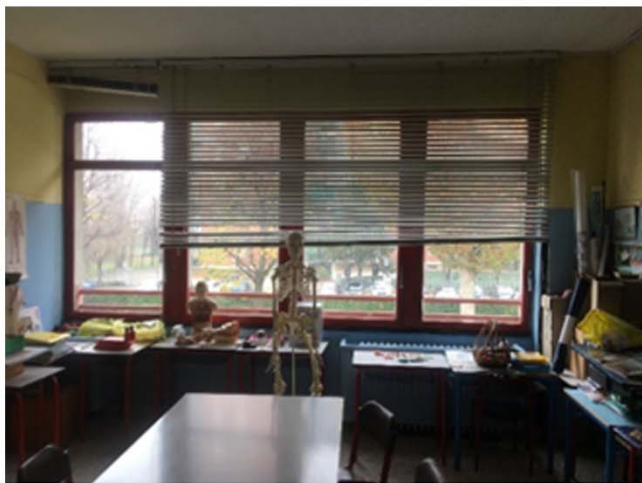
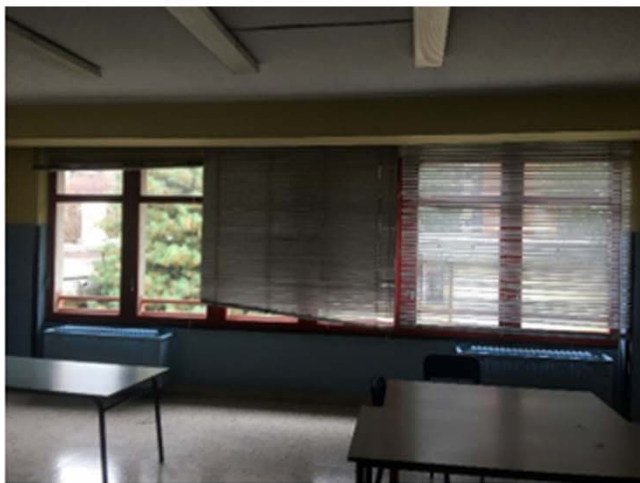
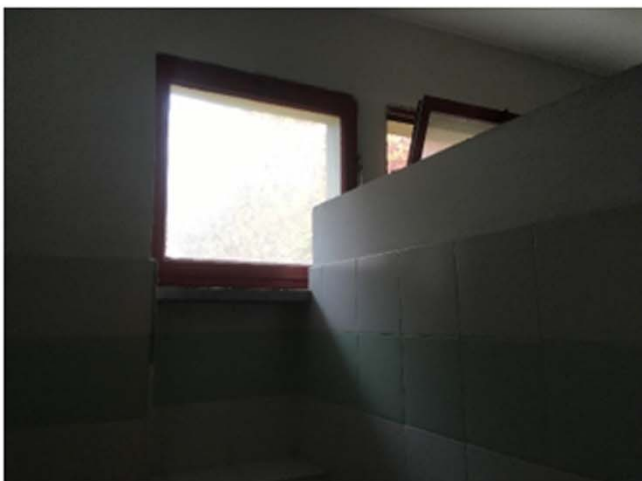
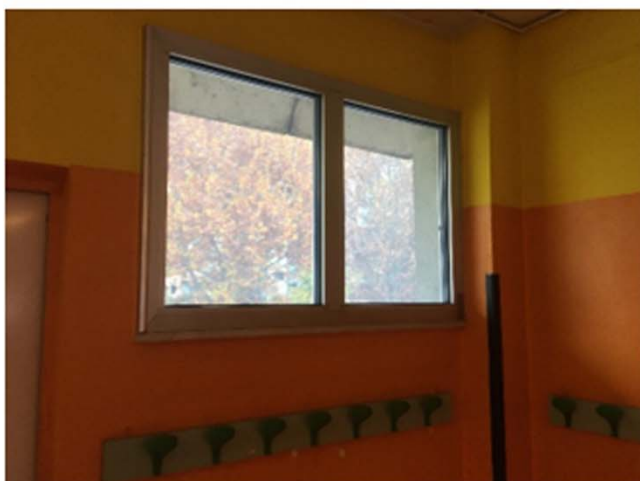
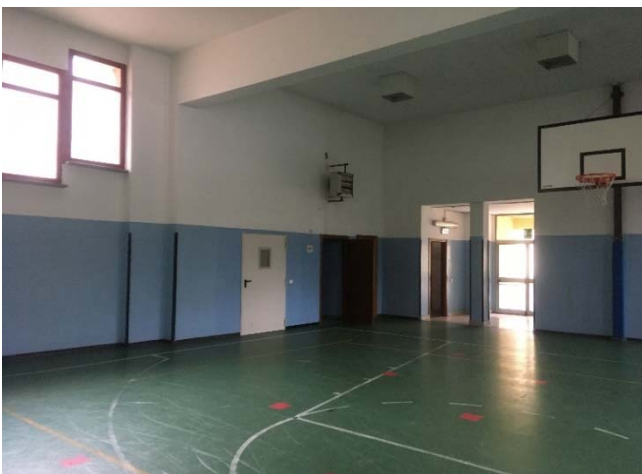
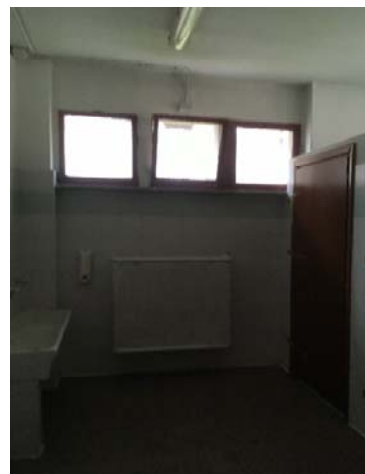
Locali interni: laboratori, aule didattiche, connettivo, servizi igienici, palestra e spogliatoi
